# TECHNICKÁ DIAGNOSTIKA

1 ROČNÍK XXX 2021

## VIBRODIAGNOSTIKA A USTAVOVÁNÍ STROJŮ

**Vibrační diagnostika v praxi – příklady**

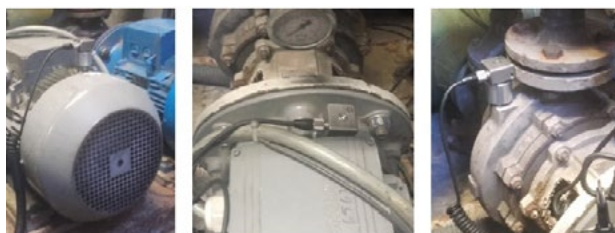
Obrázek 5: Měřicí místa na elektromotoru a čerpadle č. 23, L1 (vlevo), L2 (uprostřed), L3 (vpravo) [7]

První měření proběhlo na elektromotoru v místě L1, druhé v místě L2 a jako třetí bylo měřeno čerpadlo v místě L3; umístění snímačů je zobrazeno na obr. č. 5. Parametry měřeného elektromotoru a čerpadla jsou uvedeny v tabulce č. 5. Naměřené hodnoty jsou uvedeny v tabulce č. 6.

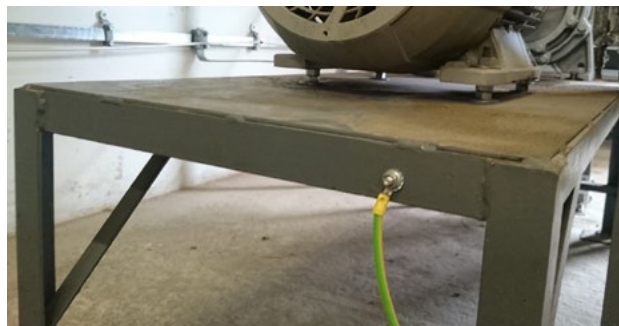
**Obrázek 1: Příklad málo tuhé a nevhodně navržené konstrukce upevnění stroje**

- 2) Stroje jsou většinou instalovány na frémě/základu či jiné konstrukci zajišťující jejich upevnění. Není-li tato konstrukce dostatečně tuhá, je velmi obtížné dosáhnout přesného ustavení strojů. Jestliže během ustavování zjistíte, že se sousost strojů mění podle toho, z jaké strany k nim zrovna

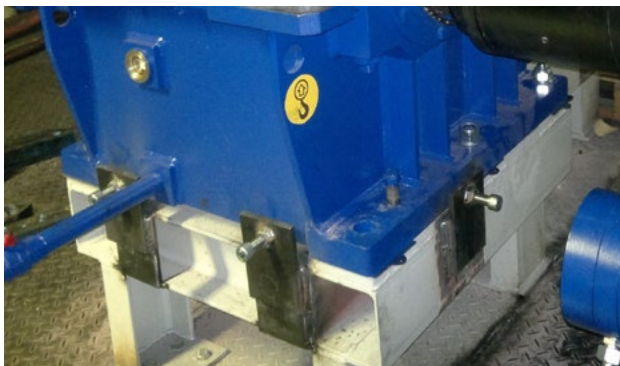
Obrázek 2: Příklad úzké frémy s vyčnívajícími podložkami

- 3) S konstrukcí upevnění stroje souvisí i další možná komplikace. Stále častěji se vyskytují frémy, které jsou stejně široké jako vnější okraj patek stroje. Cílem je pravděpodobně snížit materiálovou náročnost, případně zástavbové rozměry. Pokud je ale stroj potřeba přizvedávat např. páčidlem, není někdy o co páčidlo zapřít. Fréma, která nepřesahuje šířku patek, může také způsobit, že vložené podložky částečně přesahují „obrys“ frémy a představují nebezpečí poranění pro pracovníky údržby.

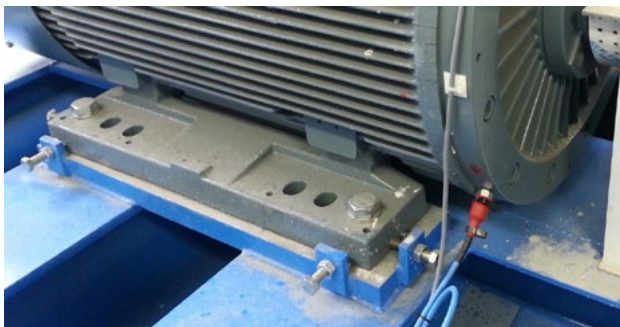
Obrázek 3: Příklad ne zcela vhodně umístěných odtlačovacích šroubů (vzhledem ke konstrukci stroje) způsobujících komplikace při vkládání a odebírání podložek

- 4) Při ustavování je potřeba pohybovat strojem také v horizontálním směru. Je nutné si uvědomit, že při ustavování běžných strojů jde o přesnost v řádu setin nebo maximálně desetiny milimetru. Je opravdu frustrující a časově obvykle náročné snažit se posunout stroj s takovou přesností pomocí páčidla, palice, „hupcuku“ či jiného podobně „přesného“ prostředku. Přitom řešení je již dlouho známé, osvědčené a za pár korun. Jsou to odtlačovací šrouby, tedy šrouby směřující vodorovně do kraje patek stroje a upevněné k frémě
